Notification de sécurité produit

Les électrodes M5071A (adulte) et M5072A (nourrisson/enfant) à utiliser avec les défibrillateurs automatisés externes (DAE) HS1 Grand Public peuvent présenter un décollement du gel et une réduction de la surface du gel.

Mars,2022

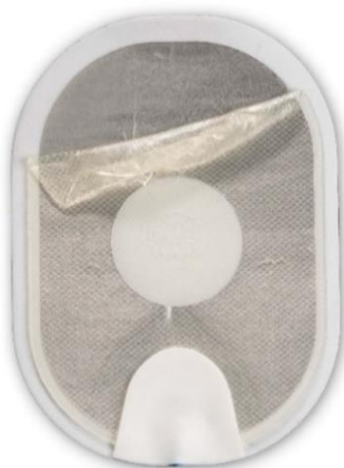
Lorsqu'une électrode dont le gel se décolle ou se replie est placée sur la peau nue du patient, le DAE HS1 Grand Public peut fournir un traitement moins efficace ou inefficace en raison de la surface de contact réduite avec la peau. Voir l'illustration de la Figure 1.

Figure 1 : gel décollé qui s'est replié sur lui-même lors du retrait de la feuille de protection.

Action :
Appliquez les électrodes sur le patient.
N'hésitez pas.

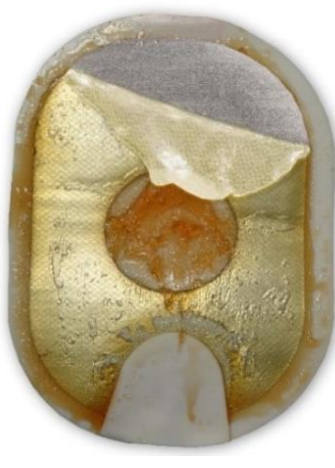
Le gel décollé ou plié peut également présenter un aspect décoloré et/ou fondu. Bien que le gel puisse également présenter un aspect décoloré et/ou fondu, cela n'a aucun impact sur l'administration du traitement. Cependant, cet aspect peut retarder le traitement si l'utilisateur hésite à appliquer

l'électrode en raison de son apparence, et le défibrillateur automatisé externe peut délivrer un traitement moins efficace ou inefficace en raison de la surface de contact réduite avec la peau. Voir l'illustration de la Figure 2.

Figure 2 : le gel décollé et replié peut également sembler décoloré et/ou fondu.

Action :
Appliquez les électrodes sur le patient.
N'hésitez pas.

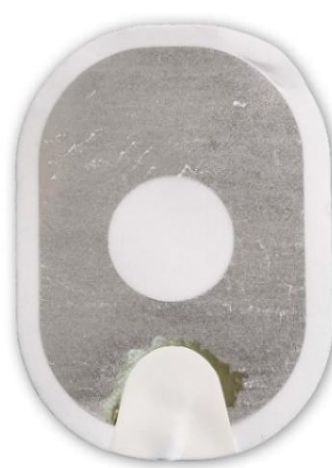
Il est également possible que le gel se décolle presque complètement du support en mousse/étain lors du retrait de la feuille de protection (voir Figure 3.) Si la surface de contact du gel avec la peau est petite, un arc électrique peut se produire lorsqu'un choc est délivré, ce qui peut provoquer des brûlures sur la peau du patient. Il est aussi possible que le DAE ne puisse pas délivrer de choc à travers les électrodes. Un retard de traitement se produit lorsque l'utilisateur installe une cartouche d'électrodes de rechange (si disponible) ou effectue une RCP (réanimation cardiopulmonaire) ou un massage cardiaque en attendant l'arrivée du personnel des services médicaux d'urgence. À titre de comparaison, la Figure 4 montre une électrode normale. Quel que soit l'état de l'électrode, suivez les consignes vocales, car le DAE vous guidera tout au long des étapes nécessaires.

Figure 3 : gel presque complètement décollé du support.

Action :
Remplacez la cartouche d'électrodes si une cartouche de rechange est disponible. Si aucune cartouche de rechange n'est disponible, effectuez une RCP ou un massage cardiaque jusqu'à ce que les secours arrivent.

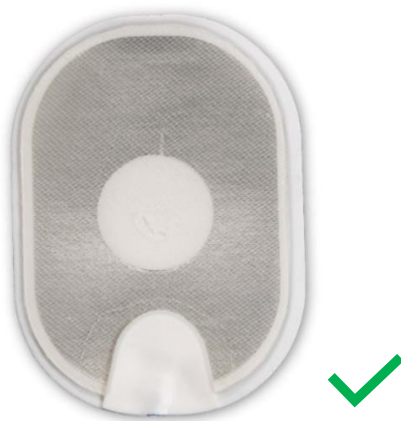
Figure 4 : électrode normale.

Action :

Appliquez les électrodes sur le patient conformément aux instructions d'utilisation/au mode d'emploi.

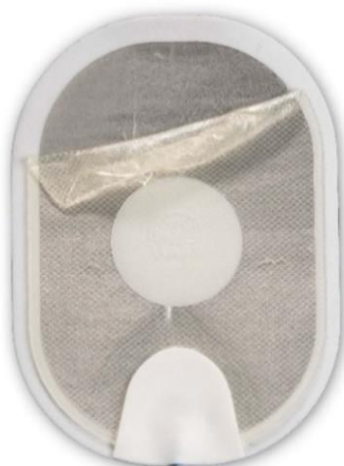
Lorsqu'une électrode dont le gel se décolle ou se replie est placée sur la peau nue du patient, le DAE HS1 Grand Public peut fournir un traitement moins efficace ou inefficace en raison de la surface de contact réduite avec la peau. Voir l'illustration de la Figure 1.

Figure 1 : gel décollé qui s'est replié sur lui-même lors du retrait de la feuille de protection.

Action :
Appliquez les électrodes sur le patient.
N'hésitez pas.

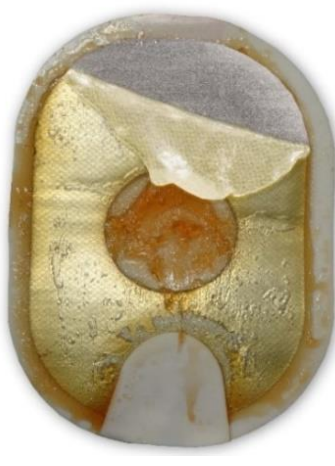
Le gel décollé ou plié peut également présenter un aspect décoloré et/ou fondu. Bien que le gel puisse également présenter un aspect décoloré et/ou fondu, cela n'a aucun impact sur l'administration du traitement. Cependant, cet aspect peut retarder le traitement si l'utilisateur hésite à appliquer

l'électrode en raison de son apparence, et le défibrillateur automatisé externe peut délivrer un traitement moins efficace ou inefficace en raison de la surface de contact réduite avec la peau. Voir l'illustration de la Figure 2.

Figure 2 : le gel décollé et replié peut également sembler décoloré et/ou fondu.

Action :
Appliquez les électrodes sur le patient.
N'hésitez pas.

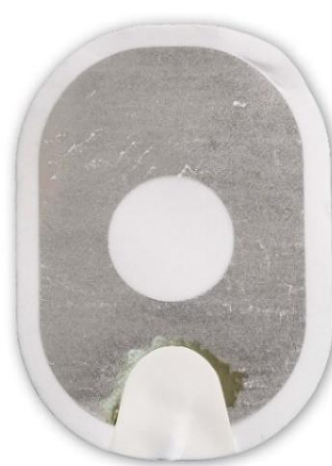
Il est également possible que le gel se décolle presque complètement du support en mousse/étain lors du retrait de la feuille de protection (voir Figure 3.) Si la surface de contact du gel avec la peau est petite, un arc électrique peut se produire lorsqu'un choc est délivré, ce qui peut provoquer des brûlures sur la peau du patient. Il est aussi possible que le DAE ne puisse pas délivrer de choc à travers les électrodes. Un retard de traitement se produit lorsque l'utilisateur installe une cartouche d'électrodes de rechange (si disponible) ou effectue une RCP (réanimation cardiopulmonaire) ou un massage cardiaque en attendant l'arrivée du personnel des services médicaux d'urgence. À titre de comparaison, la Figure 4 montre une électrode normale. Quel que soit l'état de l'électrode, suivez les consignes vocales, car le DAE vous guidera tout au long des étapes nécessaires.

Figure 3 : gel presque complètement décollé du support.

Action :
Remplacez la cartouche d'électrodes si une cartouche de rechange est disponible. Si aucune cartouche de rechange n'est disponible, effectuez une RCP ou un massage cardiaque jusqu'à ce que les secours arrivent.

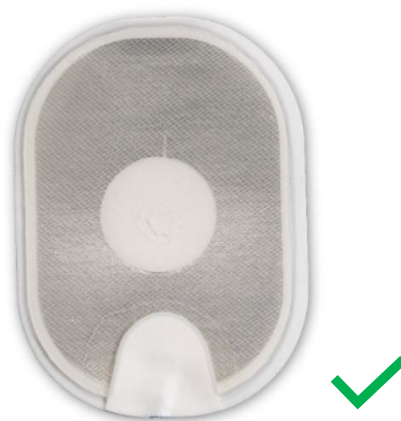
Figure 4 : électrode normale.

Action :

Appliquez les électrodes sur le patient conformément aux instructions d'utilisation/au mode d'emploi.
